EL MUNDO DE LOS

TRENES

InterCity 125 HST

(BRITISH RAIL)

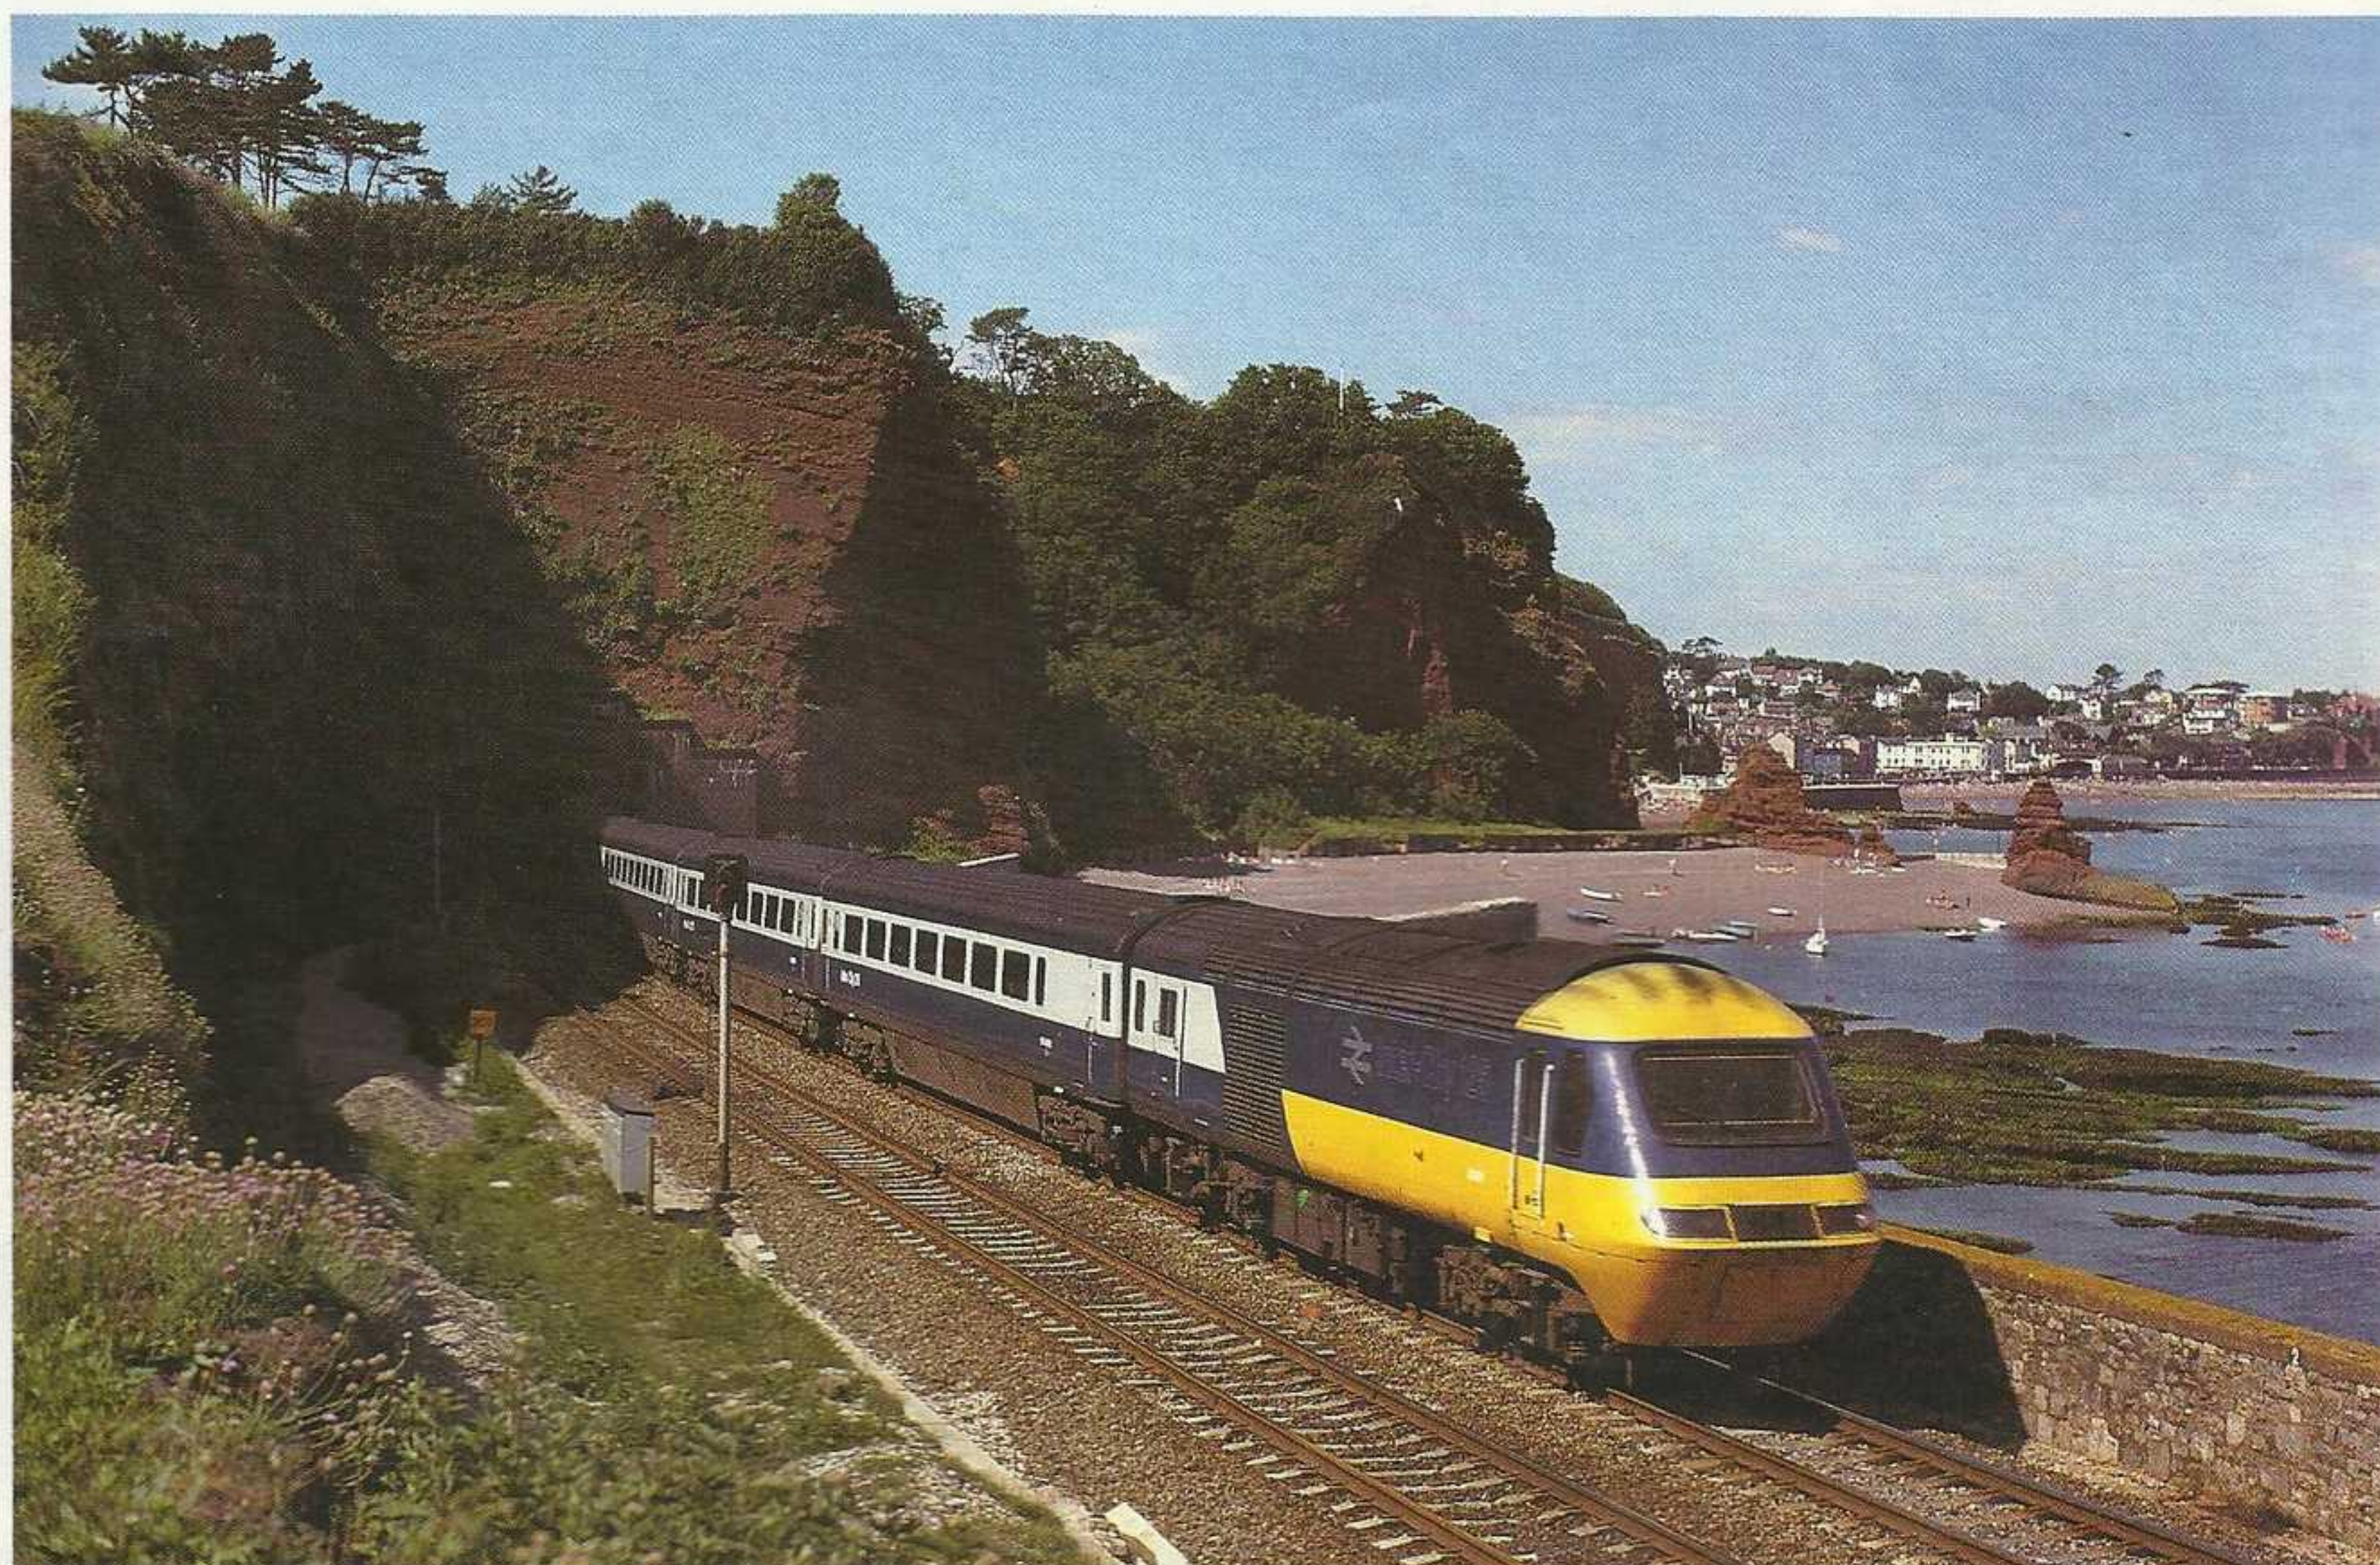
HST InterCity, Serie 253/254
 N° BR: 43002-43198 (197 coches)
 Diseñador: M&EE, Derby (RU)
 Fabricante: BREL, Crewe (RU)
 Fecha de fabricación: 1976-1982
 Entrada en servicio: agosto 1976
 Servicio: red InterCity
 Colores distintivos: originalmente, azul rail; el techo de la cabina, el morro y la parte delantera de los laterales en amarillo; una ancha franja blanca a la altura de las ventanillas del tren. A partir de 1987, colores InterCity/Executive; de la mitad para abajo, blanco y con una ancha franja roja; una ancha franja negra a la altura de las ventanillas.
 Mejor marca: junio de 1973, 230 km/h entre York y Northallerton (récord mundial diesel).
 Características especiales: acoplamiento retráctil.

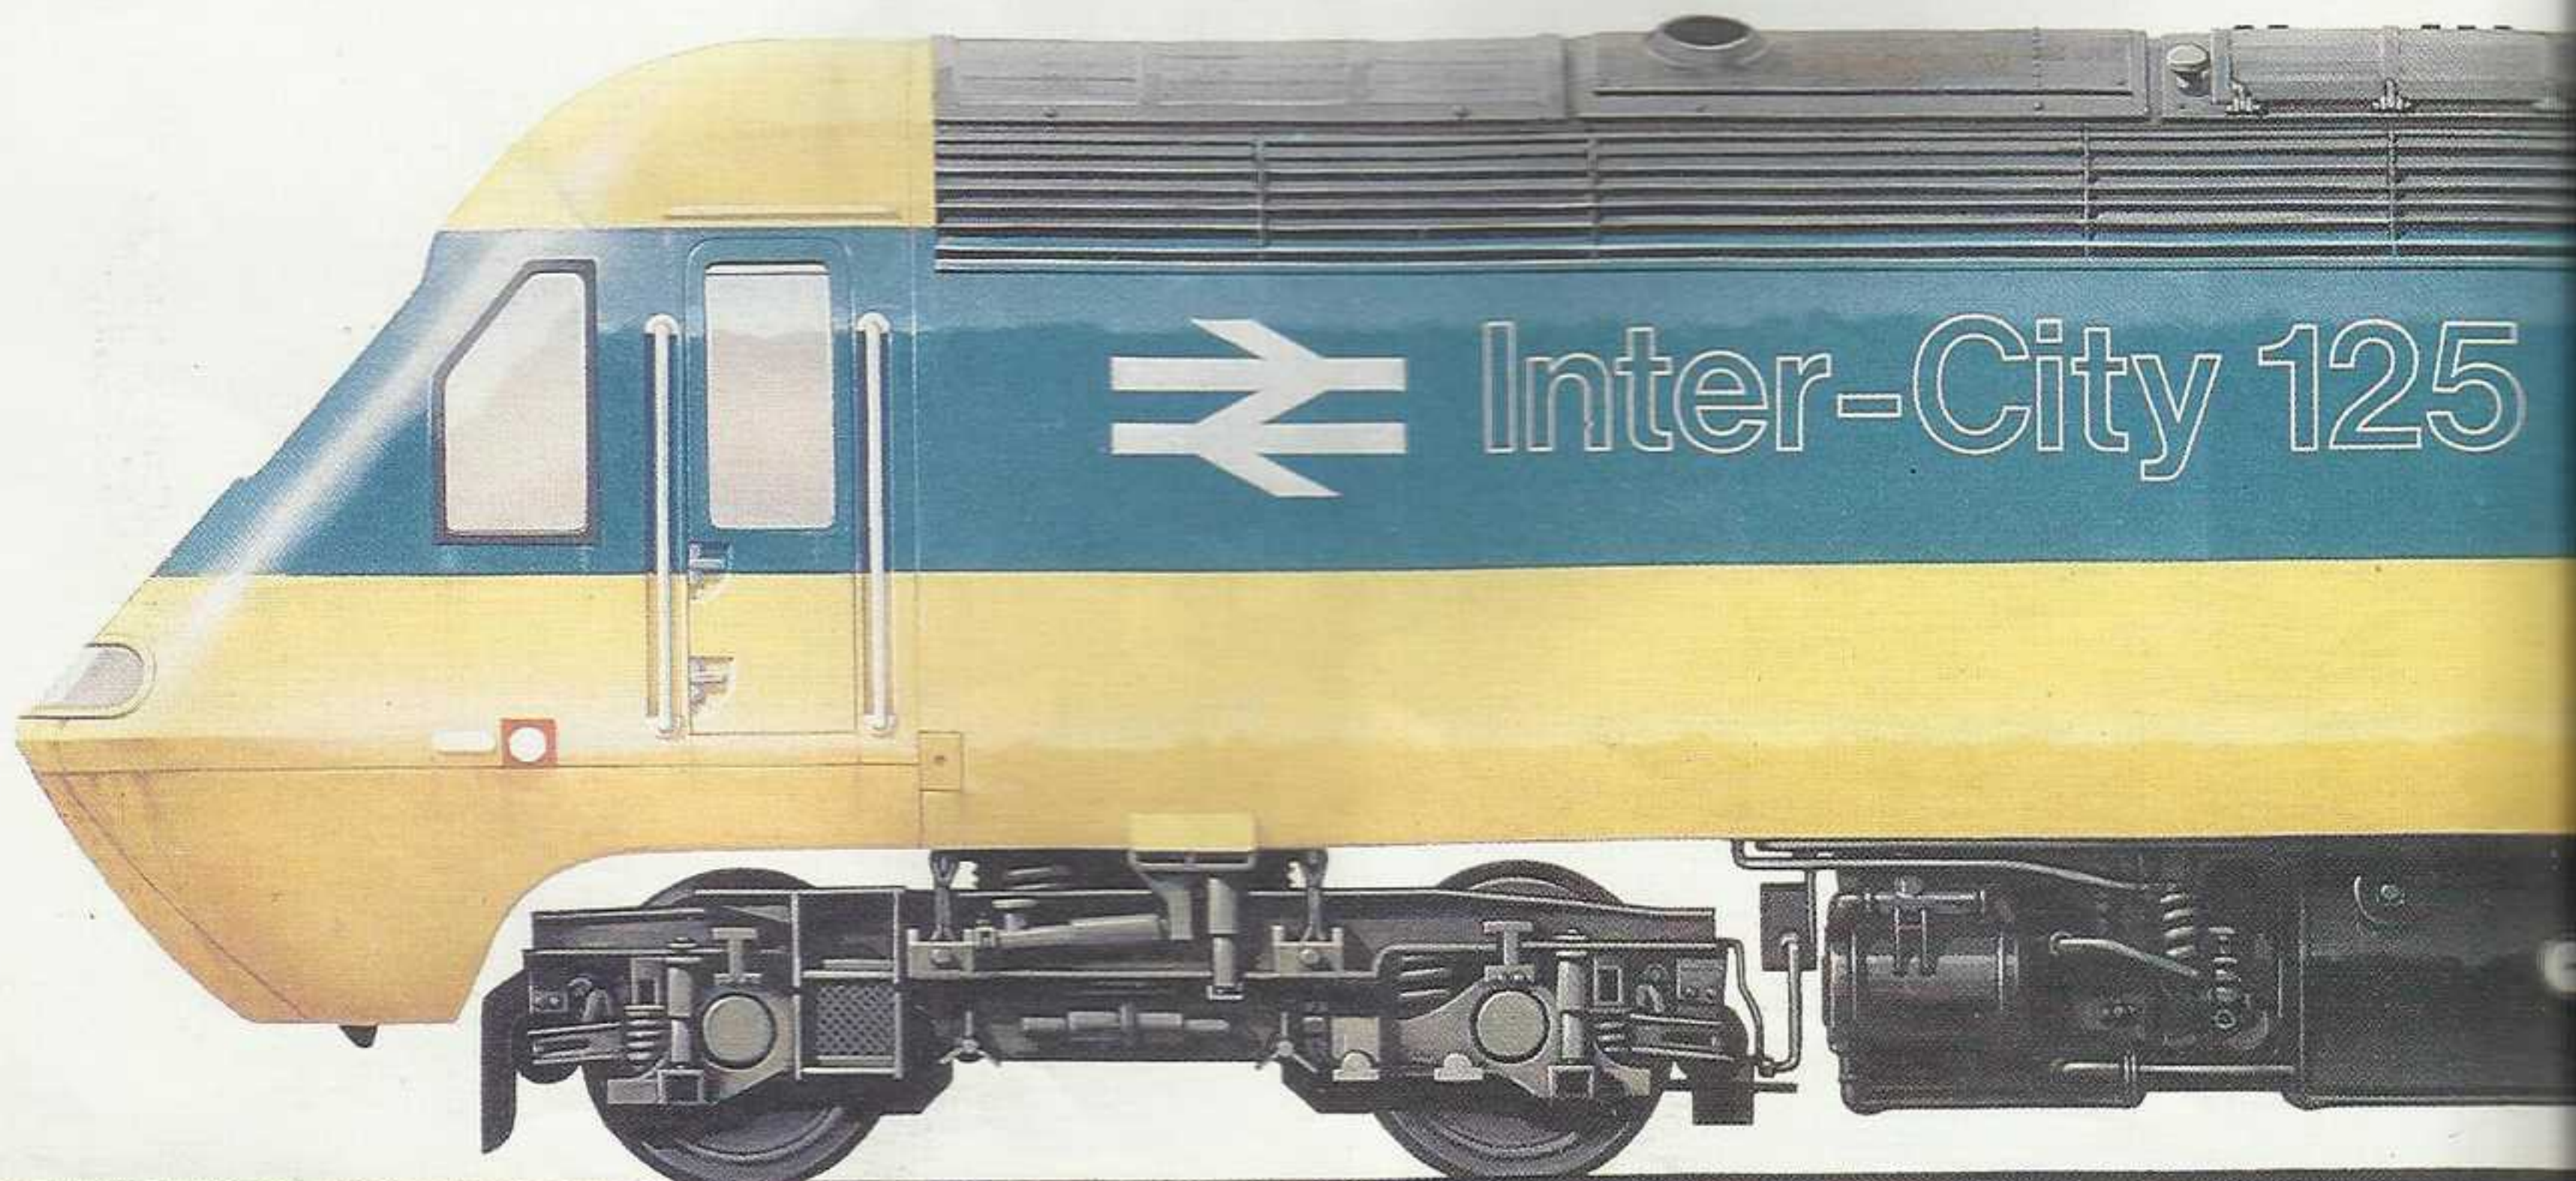
▼ La cabina de los primeros HST 125 fue comparada con el morro de las A4 Pacific de Gresley por su línea aerodinámica. La parte trasera del coche motor está provista de acomodo para un guarda, pero resultó ser muy ruidoso y poco confortable. Posteriormente se reservó este espacio para paquetes y correo, y la zona del guarda se trasladó al coche adyacente, modificado ex profeso.

tm. Llevan cuatro motores montados en bogies con transmisión flexible a los ejes, con lo que se consigue una deformación mínima de la suspensión. La cabina de conducción está hecha de una pieza, a partir de un molde, en resina sintética reforzada con fibra de vidrio y montada sobre el bastidor. Un compartimento para el equipaje ocupa el extremo opuesto, y en principio había también un habitáculo para el guarda. No dio buenos resultados, y en los 46 últimos coches se prescindió de él: el guarda iba en el adyacente. Posteriormente se eliminó también de los primeros coches fabricados.

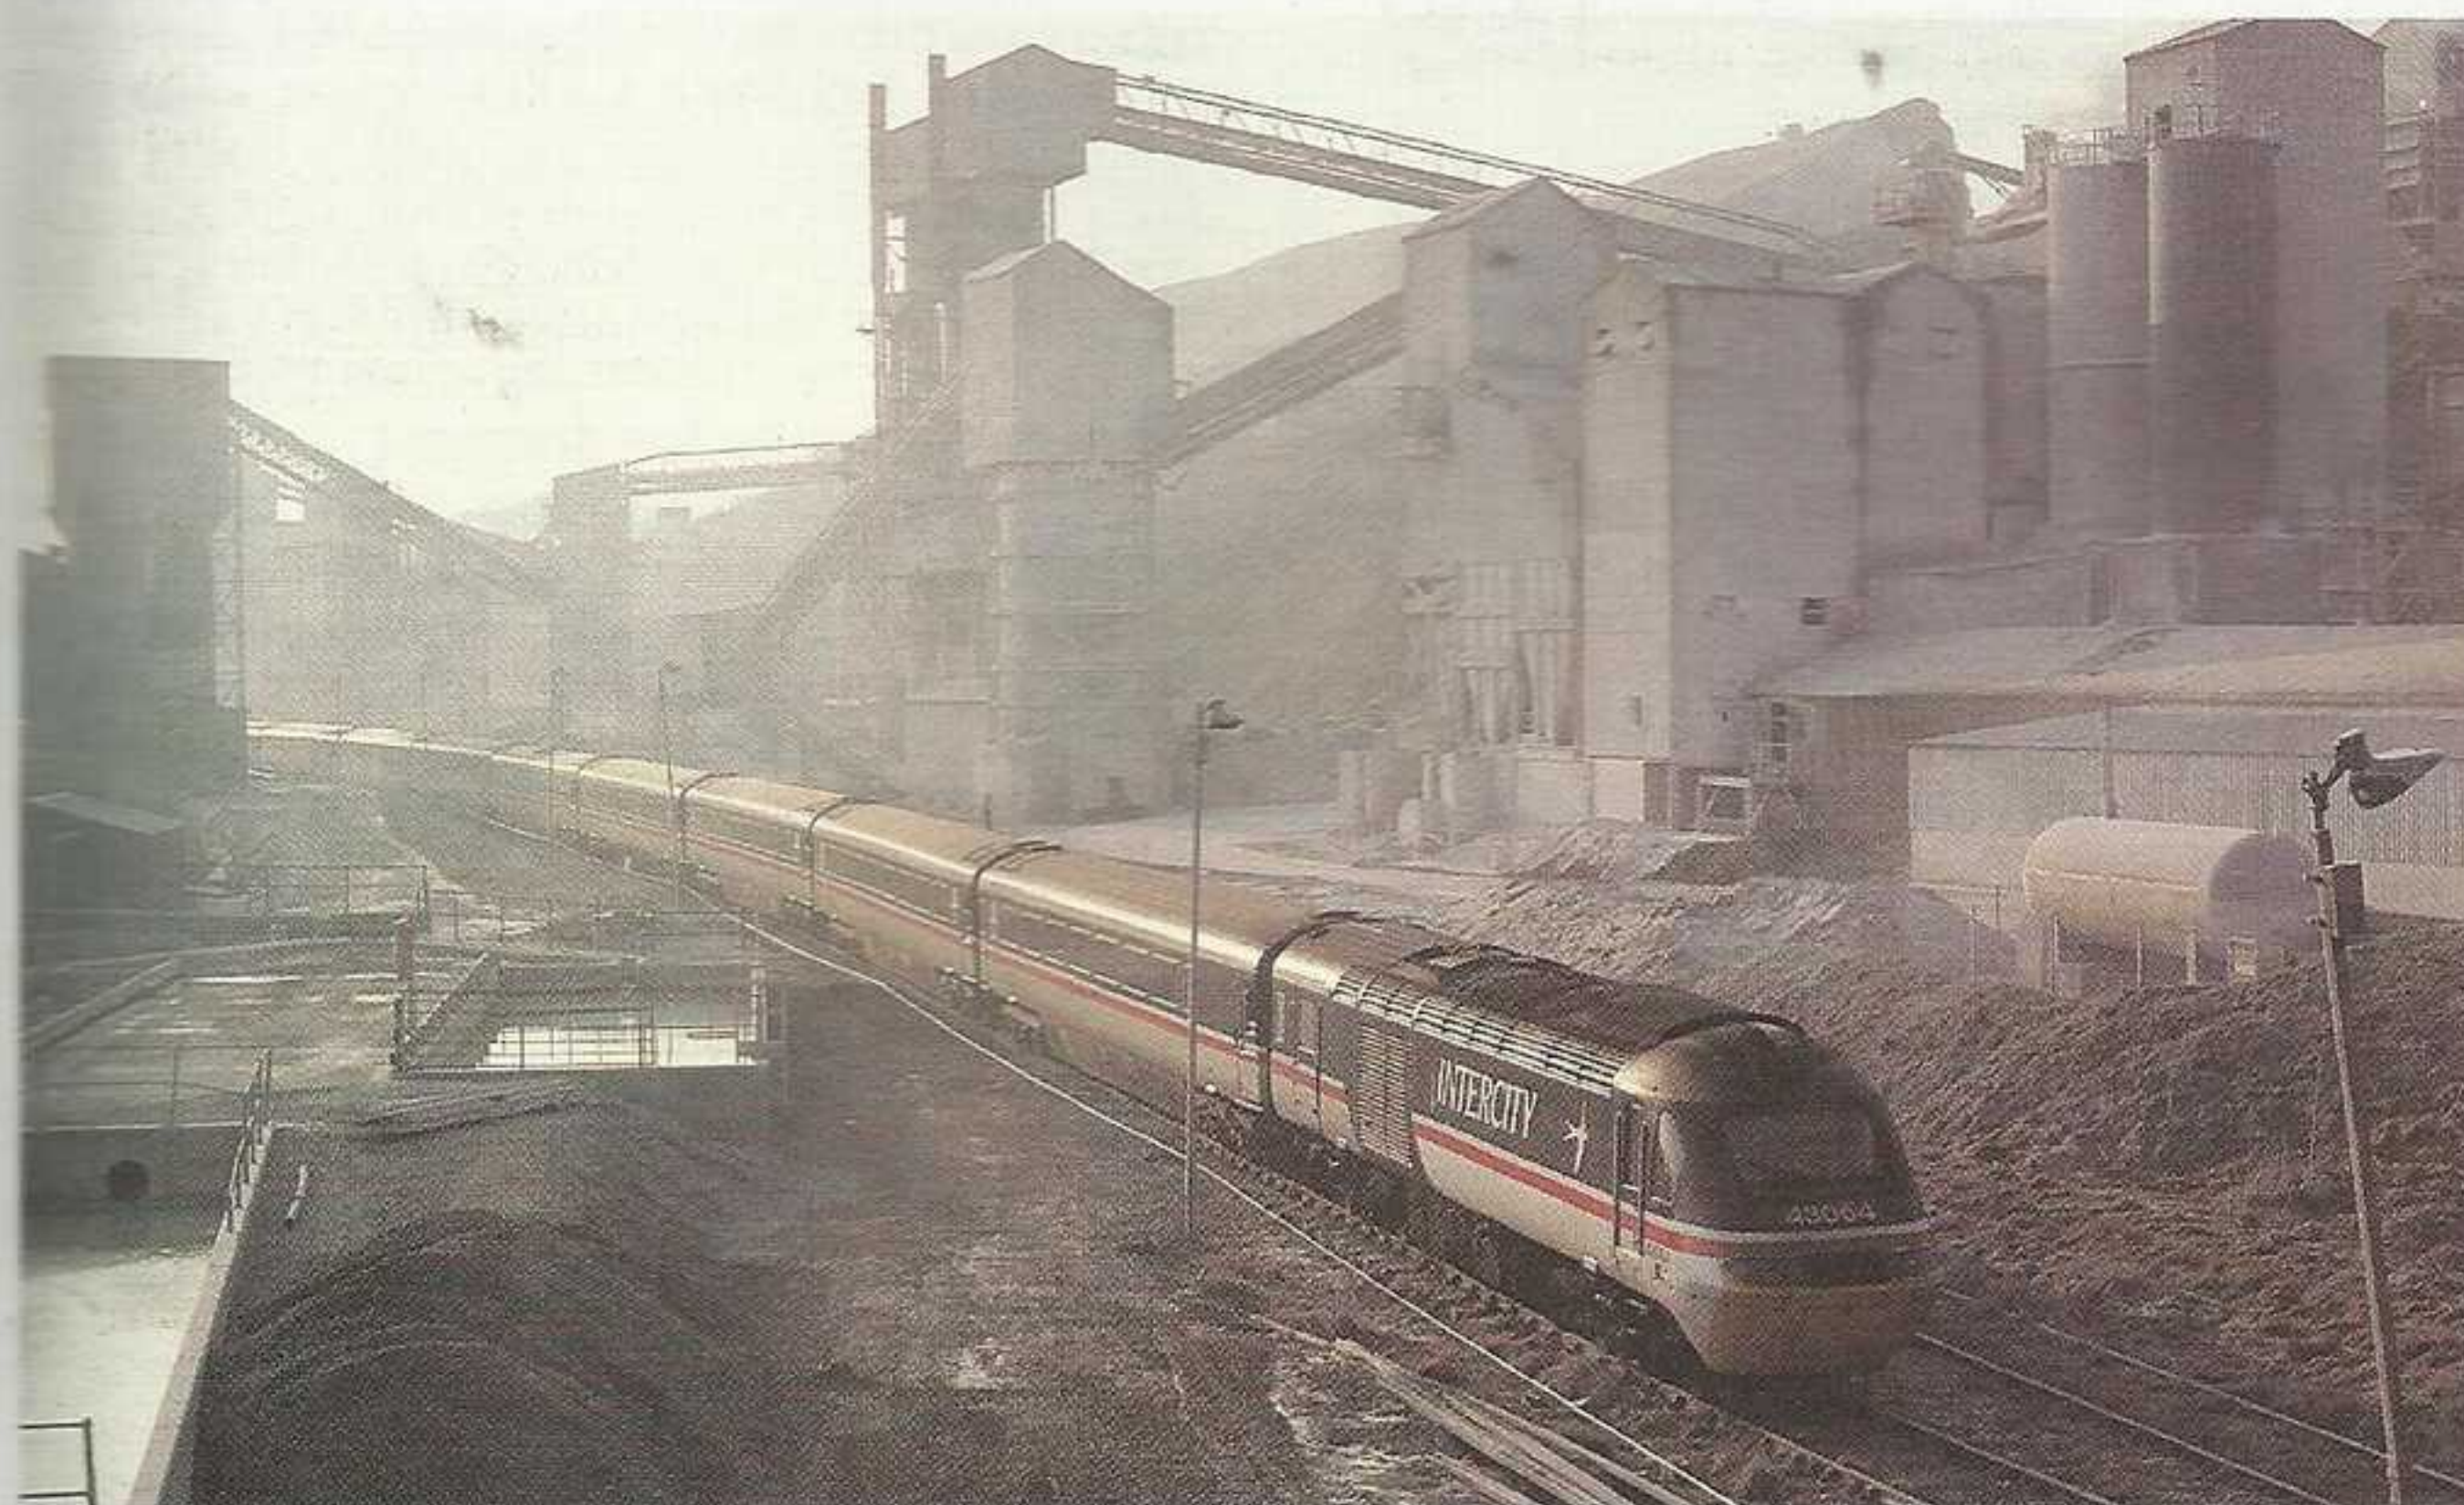
◀ El 26 de enero de 1991, el IC125 nº 43064 atraviesa el inhóspito escenario de la cantera de Swinden, Lancashire, realizando un servicio especial de Hertfordshire Railtours. Sólo cuando se construyeron suficientes trenes eléctricos, pudo separarse a los IC125 de sus tareas habituales para emplearlos en excursiones para amantes del ferrocarril.

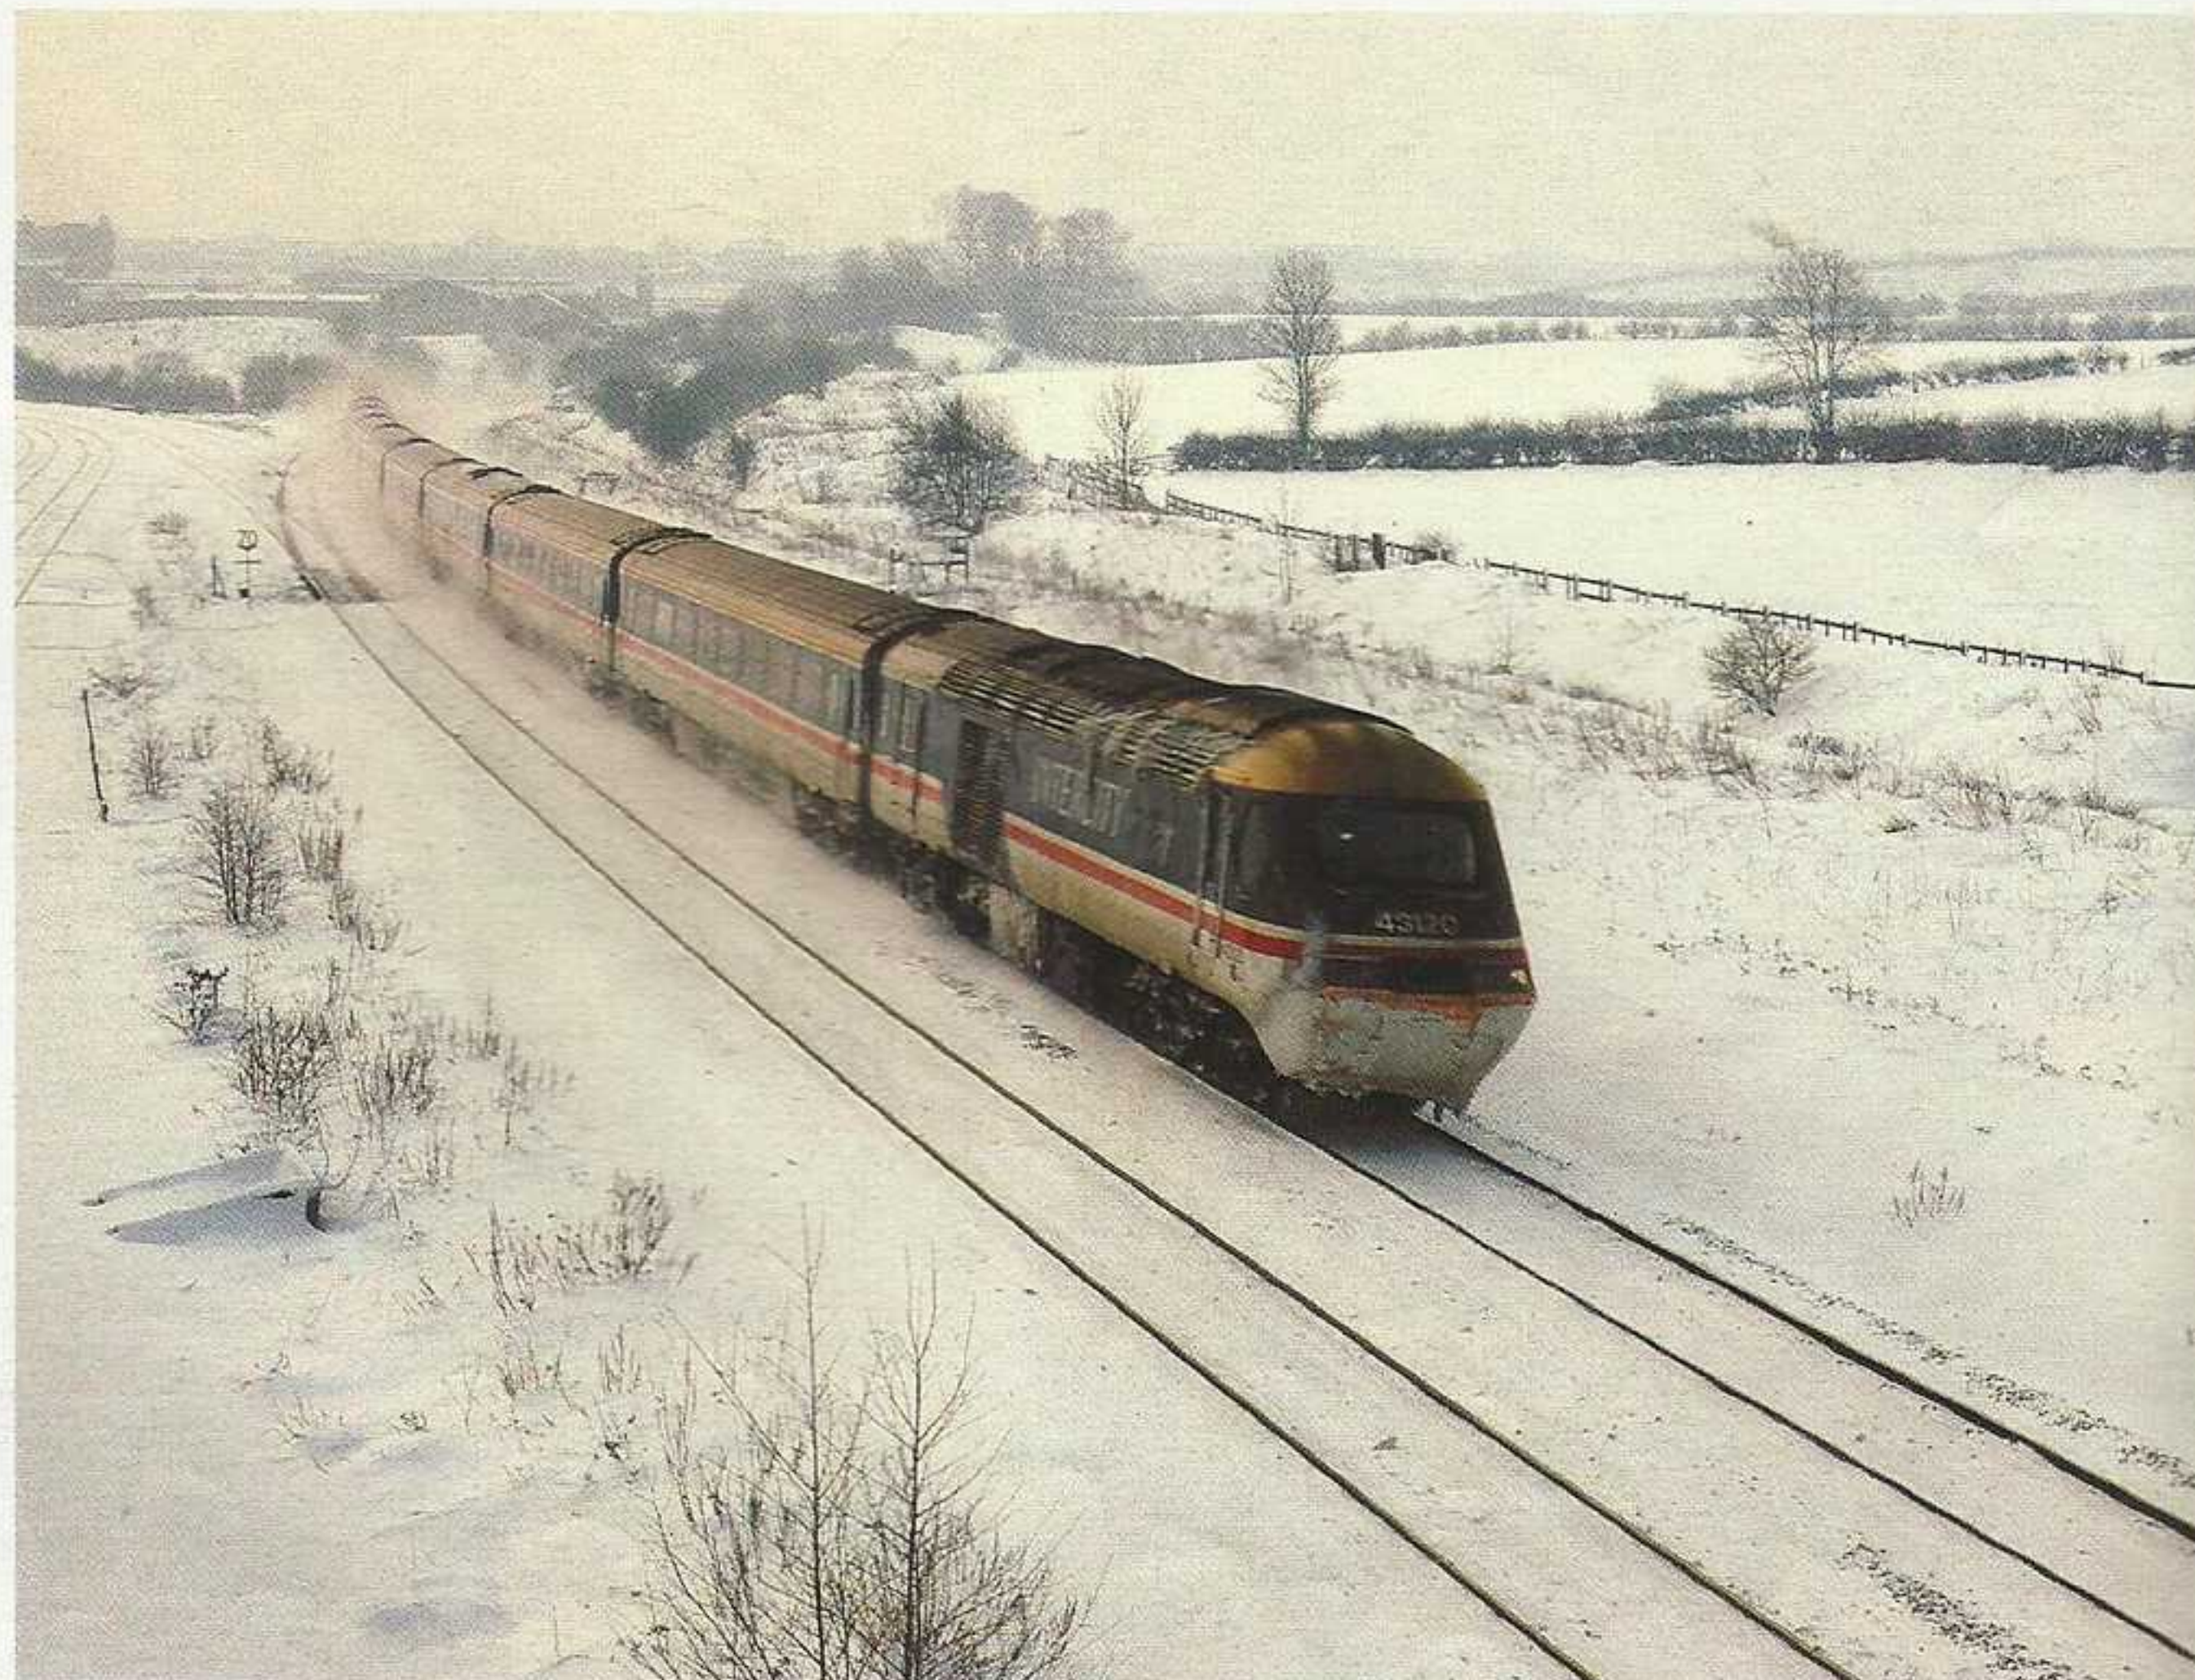
▲ Excepto cuatro, todos los coches motores llevan un motor diesel Paxman Valenta de 12 cilindros y 2.250 CV. Sin embargo, algunos problemas iniciales y el uso intensivo hicieron que muchos de ellos se recalentaran. Para prevenirlo, se llevaban bidones de refrigerante adicionales.

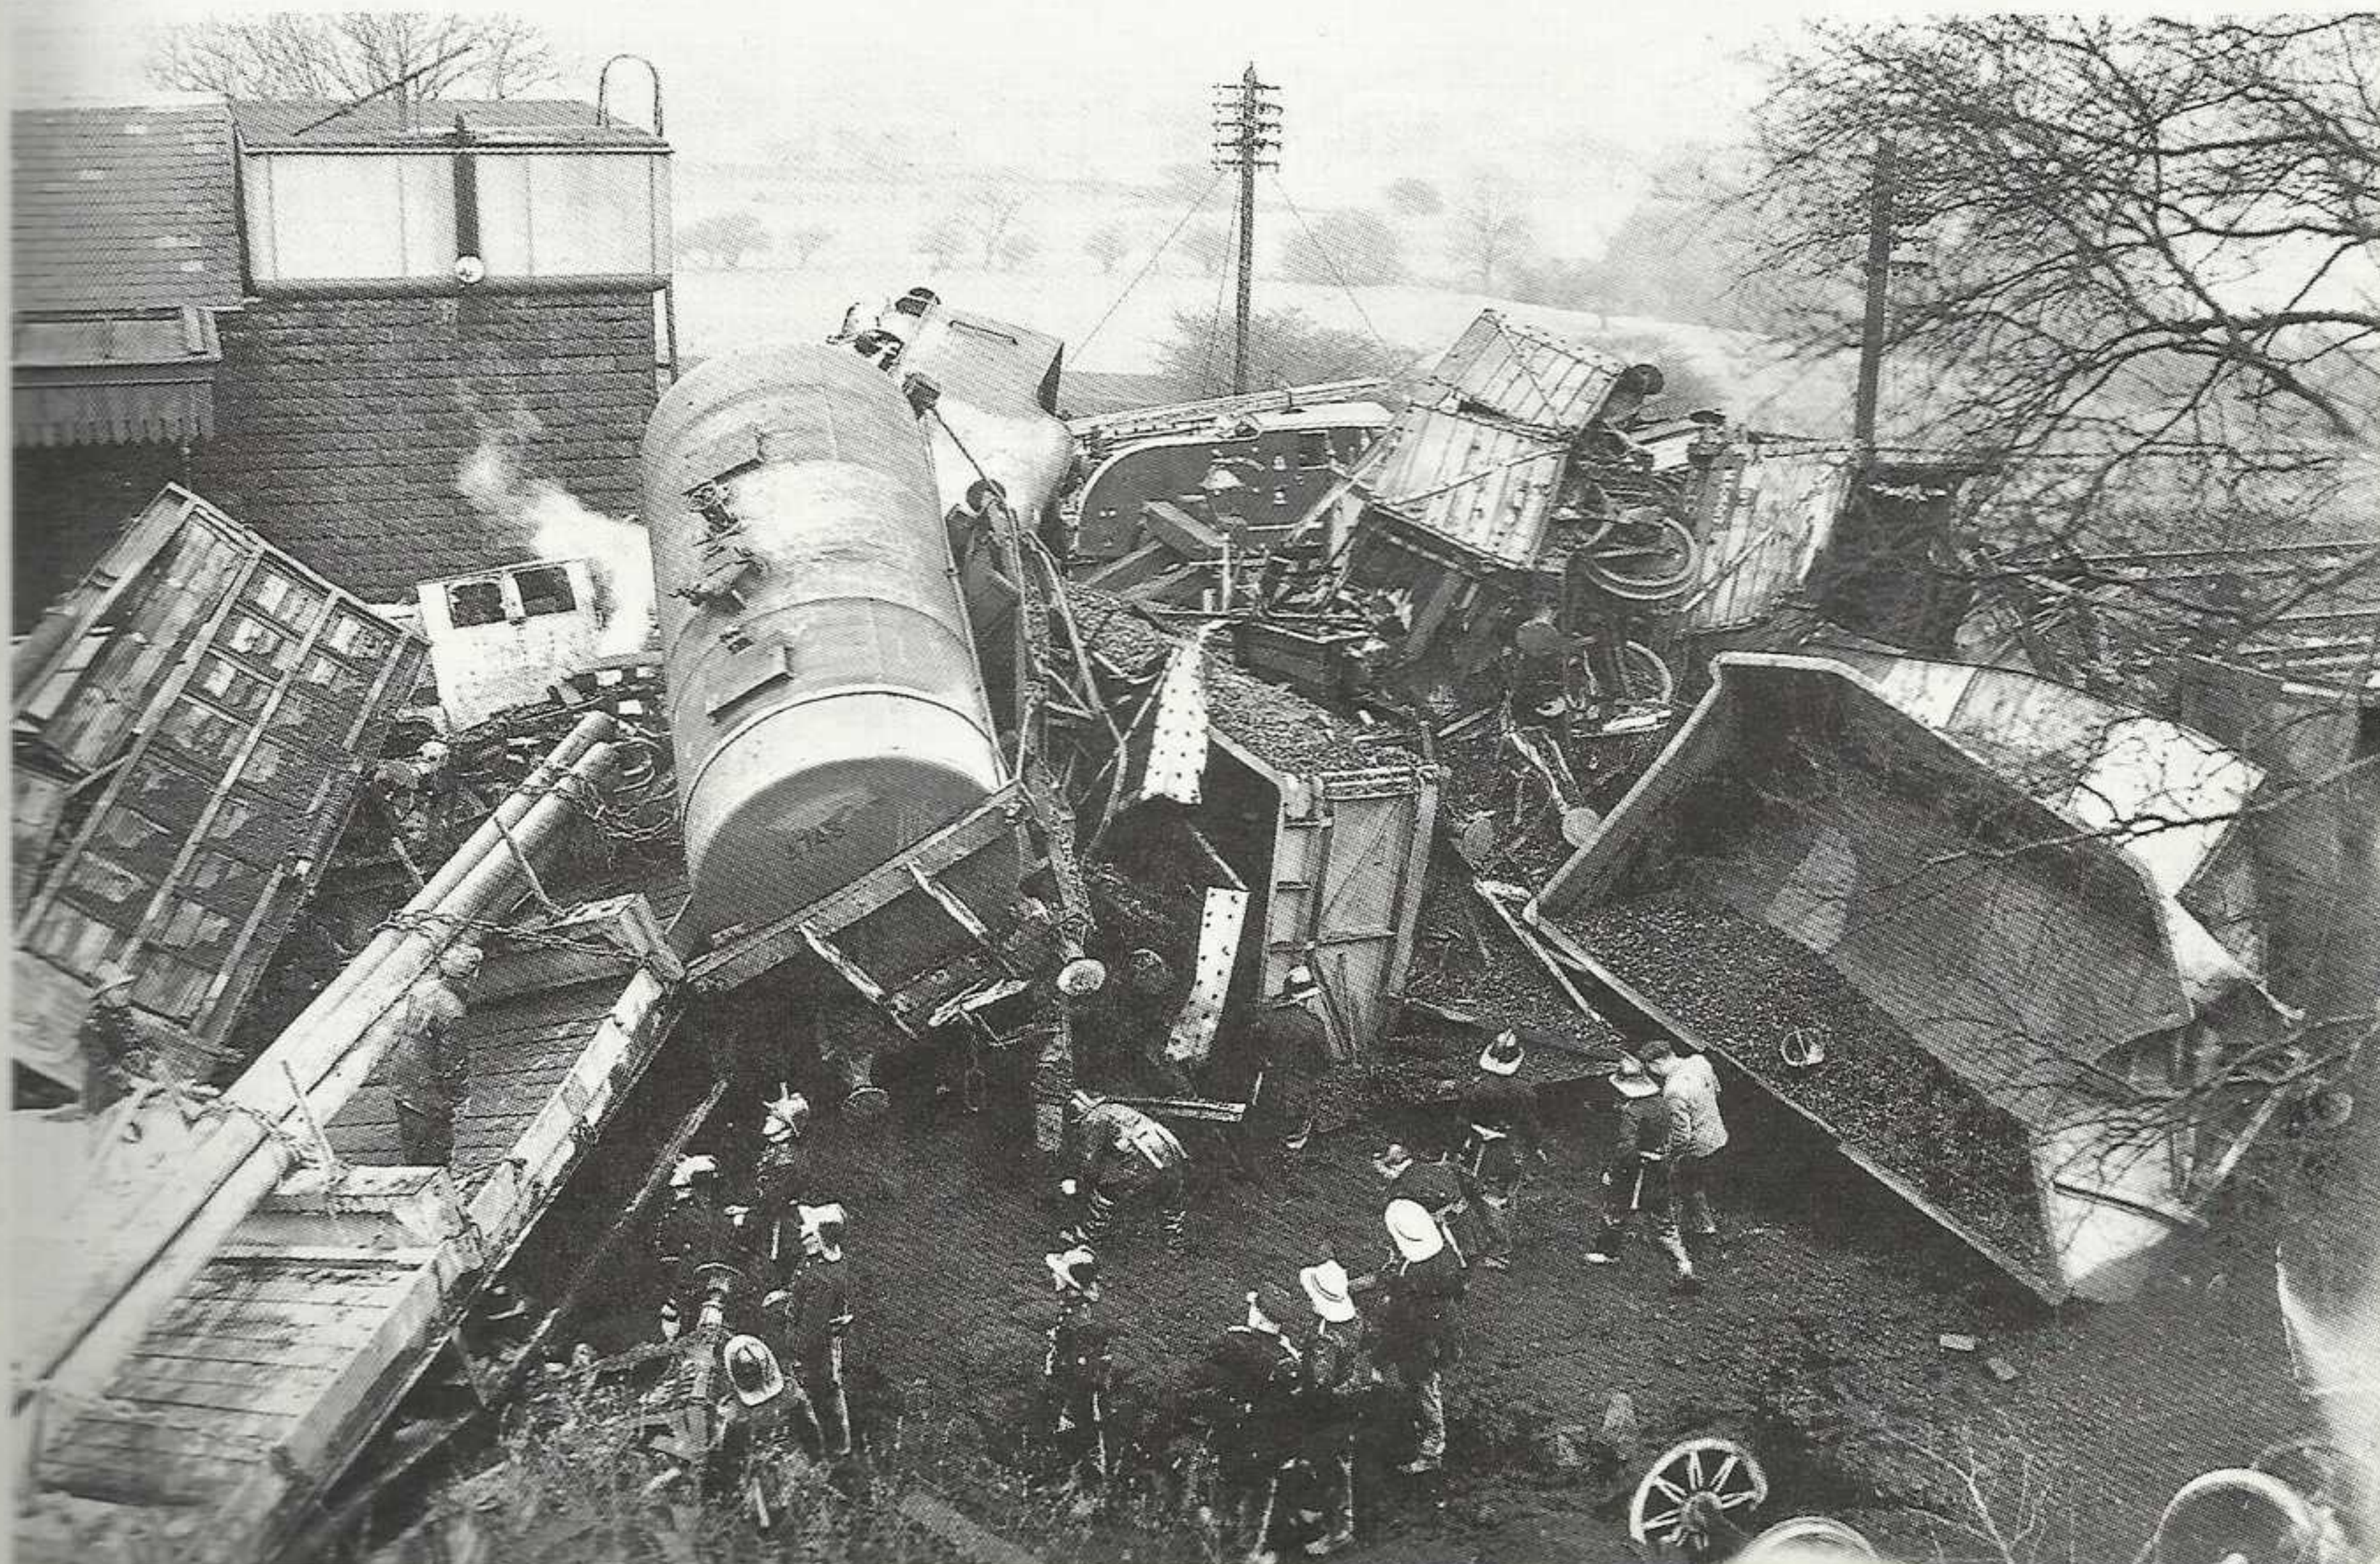
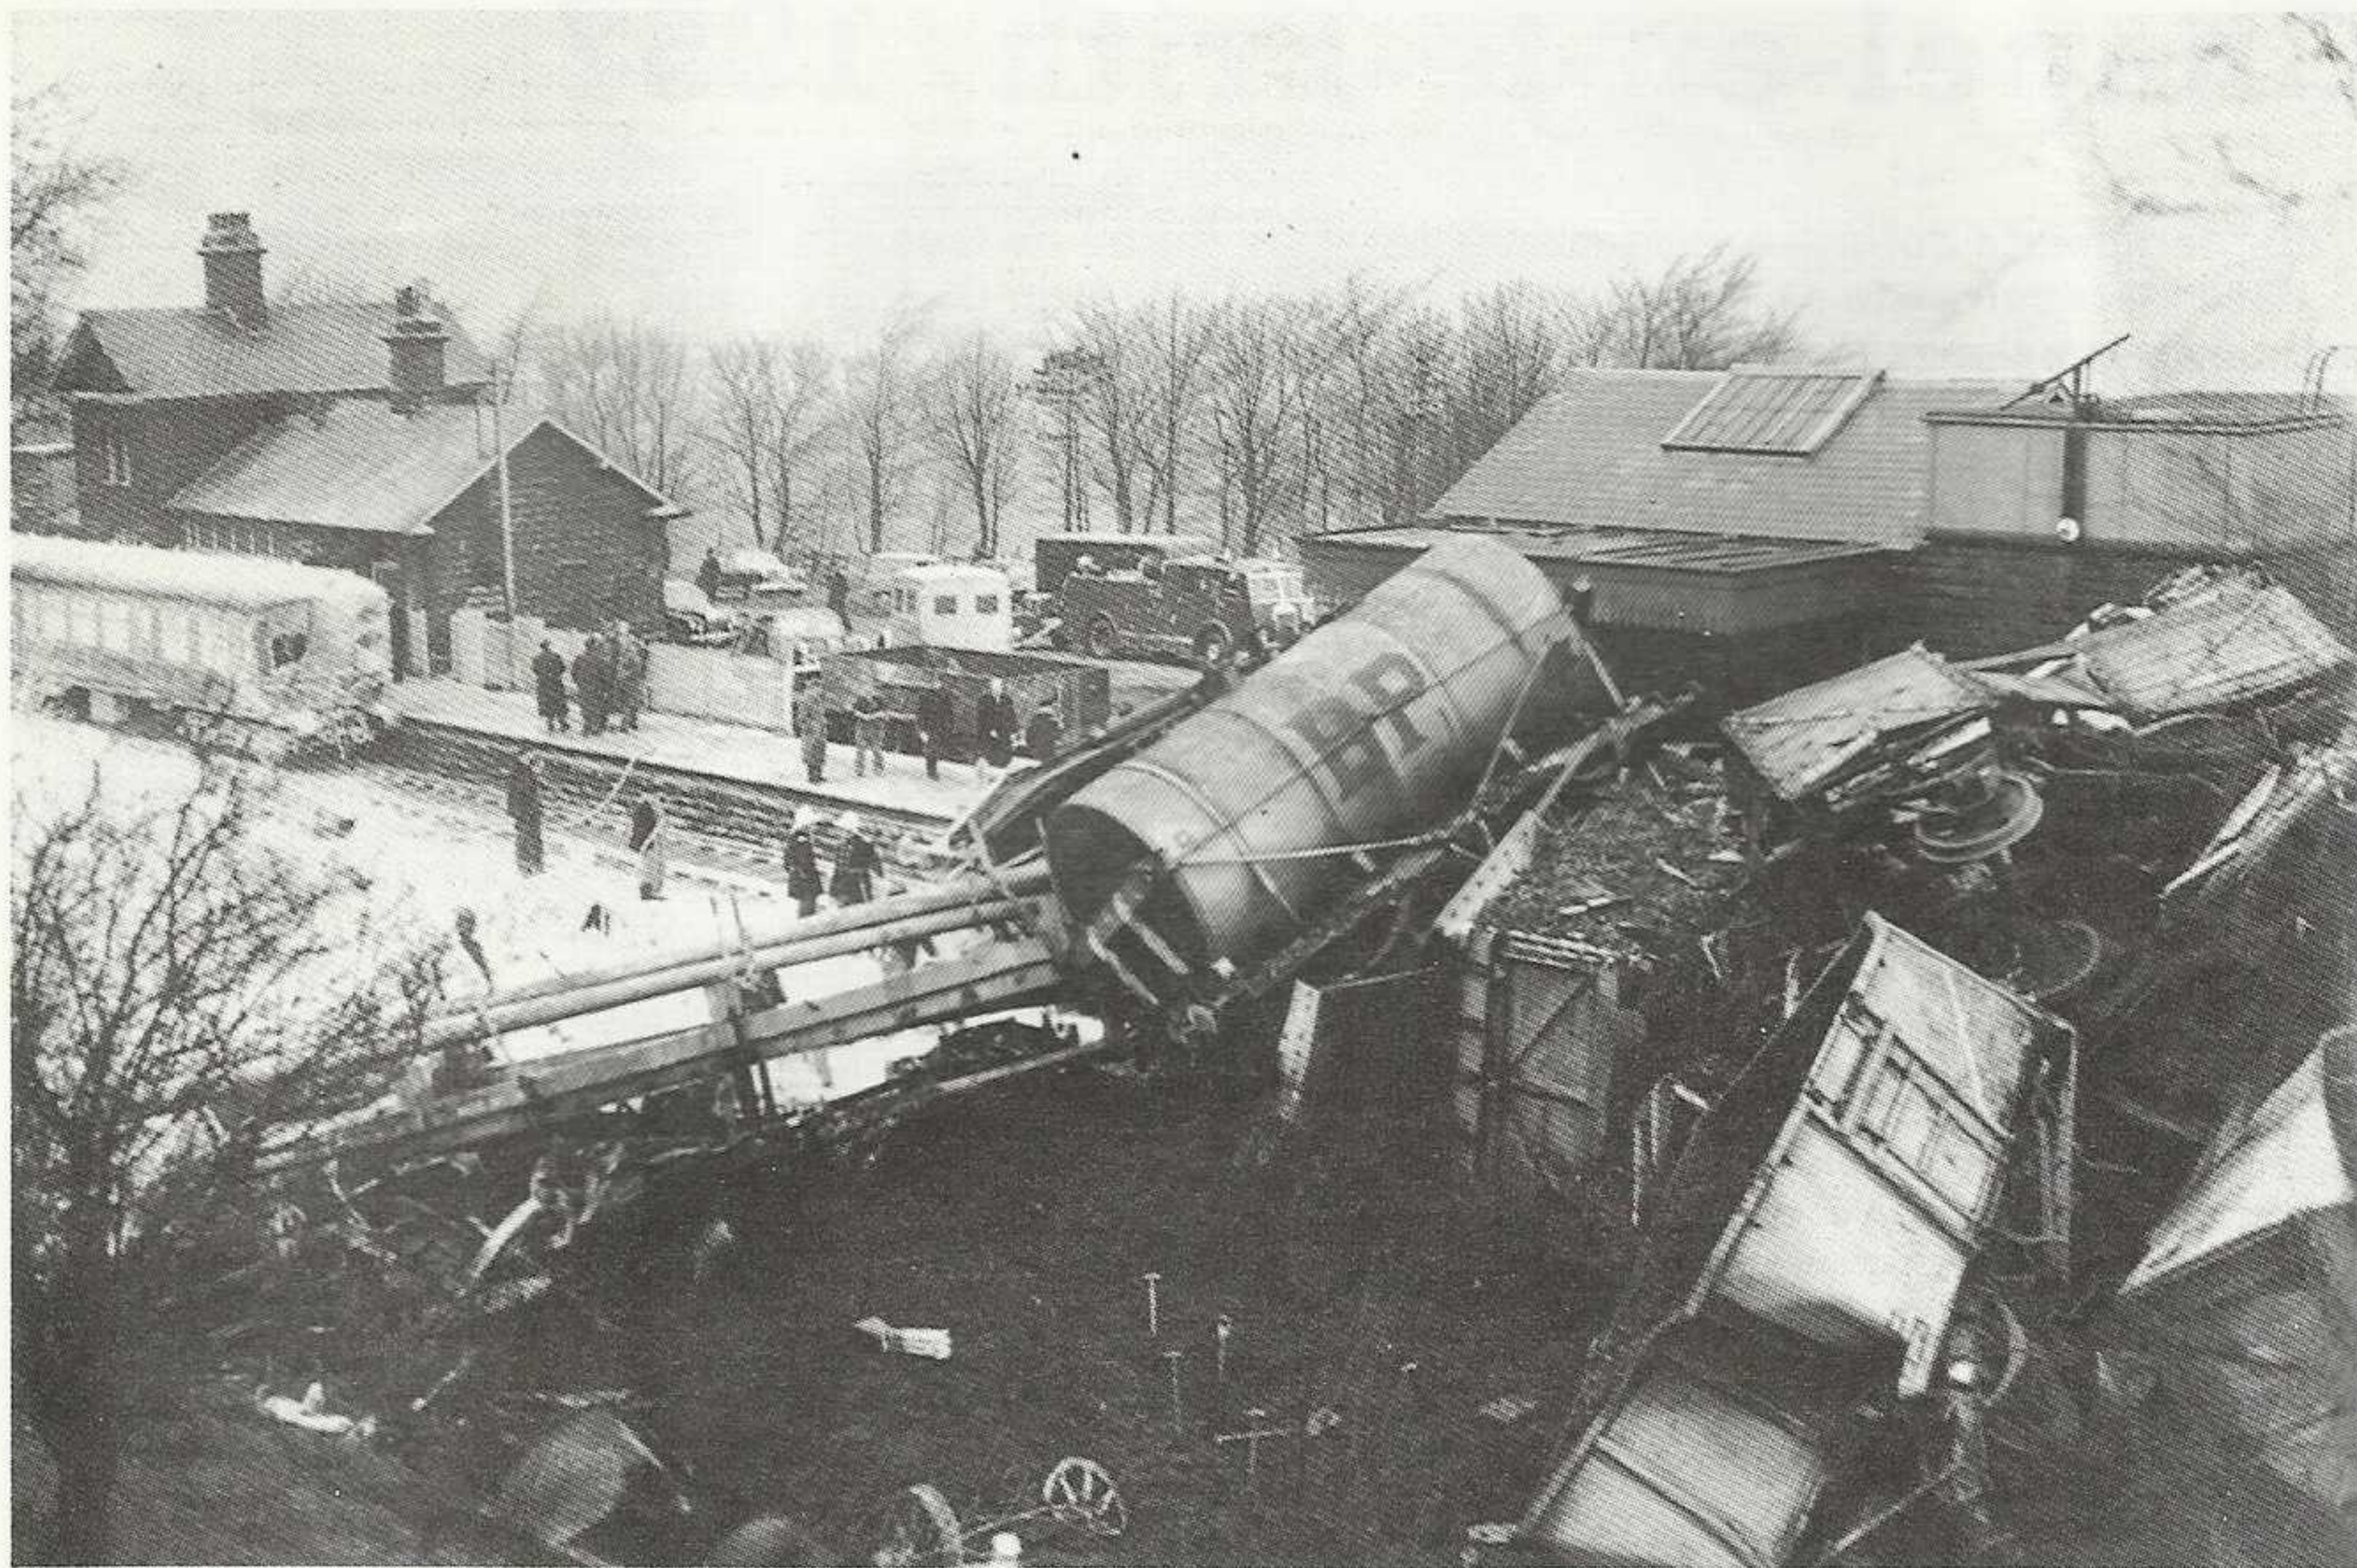
▼ El panorama tras el choque en la estación de Chapel-en-le-Frith era desolador. La fuerza del impacto originó una montaña de hierros retorcidos de 8 m de altura, con más de 150 tm de carbón esparcidas sobre las vías. El tráfico no se pudo reanudar hasta casi tres días después.
